ANÁLISE DA ESPESSURA DOS VIDROS E DA INTERFACE MOLDURA-VIDRO EM MÓDULOS FOTOVOLTAICOS BIFACIAIS COM USO DE MICROSCOPIA ELETRÔNICA DE VARREDURA

Instituto SENAI de Inovação em Energias Renováveis (ISI-ER)

ANALYSIS OF GLASS THICKNESS AND FRAME-GLASS INTERFACE IN BIFACIAL PHOTOVOLTAIC MODULES USING SCANNING ELECTRON MICROSCOPY

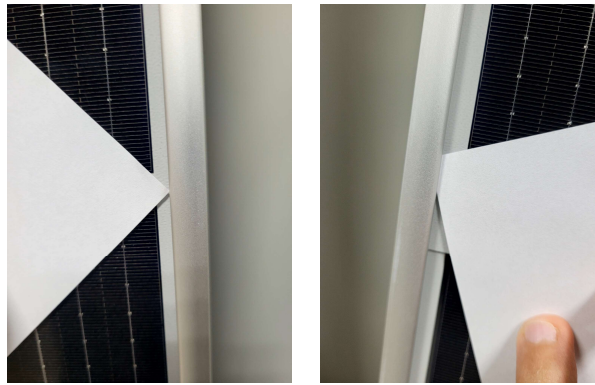
Este estudo foi dividido em duas etapas investigativas. Primeiramente, o objetivo era compreender se as trincas com origem nas laterais dos módulos, mais especificamente na interface entre os vidros e a moldura de alumínio, eram iniciadas por algum ponto de concentração de tensões ao longo desta interface. Para esta análise, os módulos foram posicionados em uma superfície plana, para limitar a influência das cargas de torção da estrutura no espaçamento entre o vidro e a moldura de alumínio, em seguida, uma folha de papel A4 com espessura aproximada de 0,074 milímetro foi posicionada entre a moldura de alumínio e a placa de vidro superior. Ao movimentar a folha na extensão do módulo foi observado que a folha encontrava pontos de resistência, indicando variações na espessura desta interface ao longo da extensão do módulo, como pode ser observado na Fig. 1.

Figura 1 - Verificação da variação no espaçamento entre a moldura e o vidro.

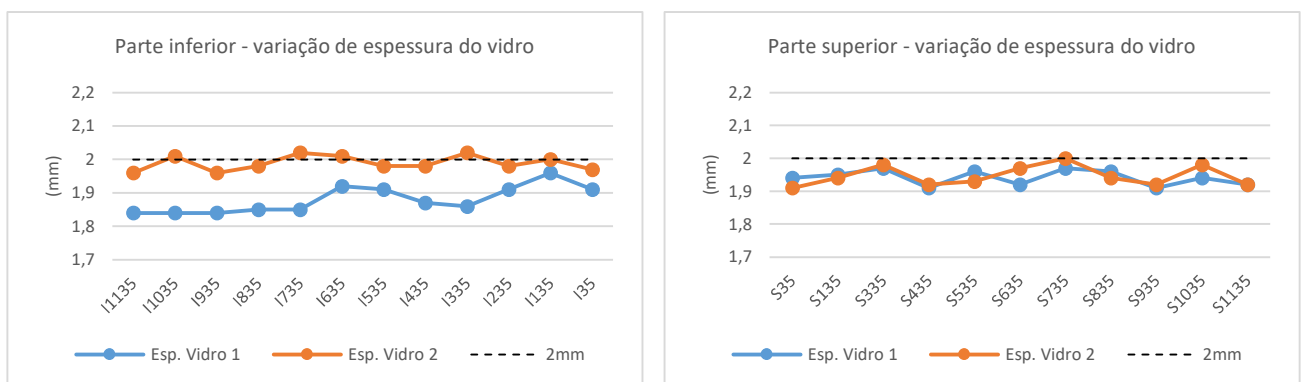
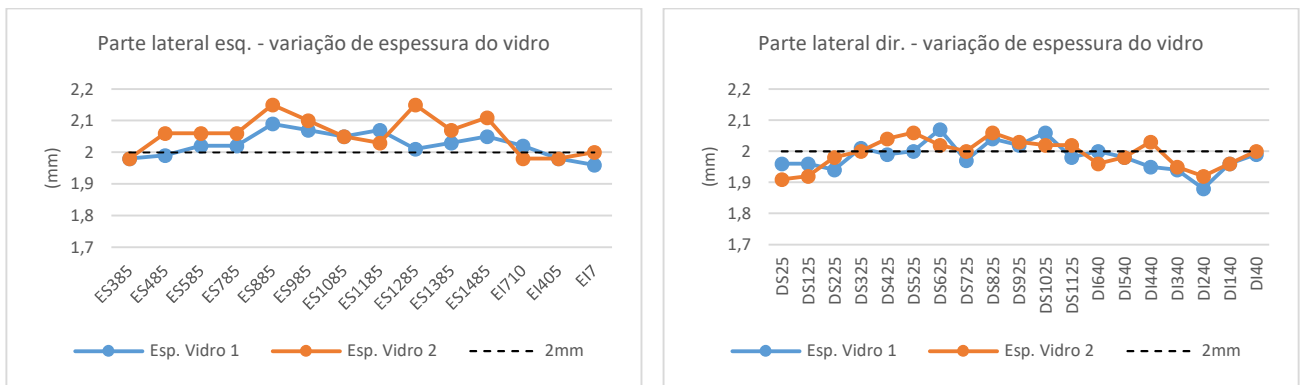
Figura 7 - Gráficos com as espessuras do vidro frontal e traseiro ao longo dos quatro perfis externos do módulo bifacial.

Na Fig. 7, é possível observar a variação na espessura dos vidros nos quatro perfis analisados. No vidro frontal, a maior variação foi encontrada no perfil inferior do módulo, com três amostras apresentando 1,84 milímetros de espessura, representando uma redução de 8% em relação às especificações do fabricante. Quanto ao vidro traseiro, manteve-se muito próximo às especificações do fabricante, destacando-se por apresentar 2,15 milímetros em duas amostras do perfil esquerdo do módulo ensaiado.

Ao analisar as variações na espessura dos vidros do módulo ensaiado, observou-se uma sutil variação na espessura em algumas regiões do vidro frontal, especialmente no perfil inferior do módulo, onde três amostras apresentaram 1,84 milímetros, representando uma diminuição de 8% em relação às especificações do fabricante. Por outro lado, o vidro traseiro manteve-se próximo às especificações do fabricante, destacando-se por apresentar 2,15 milímetros em duas amostras do perfil esquerdo do módulo. Essa análise permite identificar pontos críticos que podem influenciar na integridade dos módulos bifaciais, especialmente em regiões com uma espessura de vidro abaixo das especificações do fabricante.

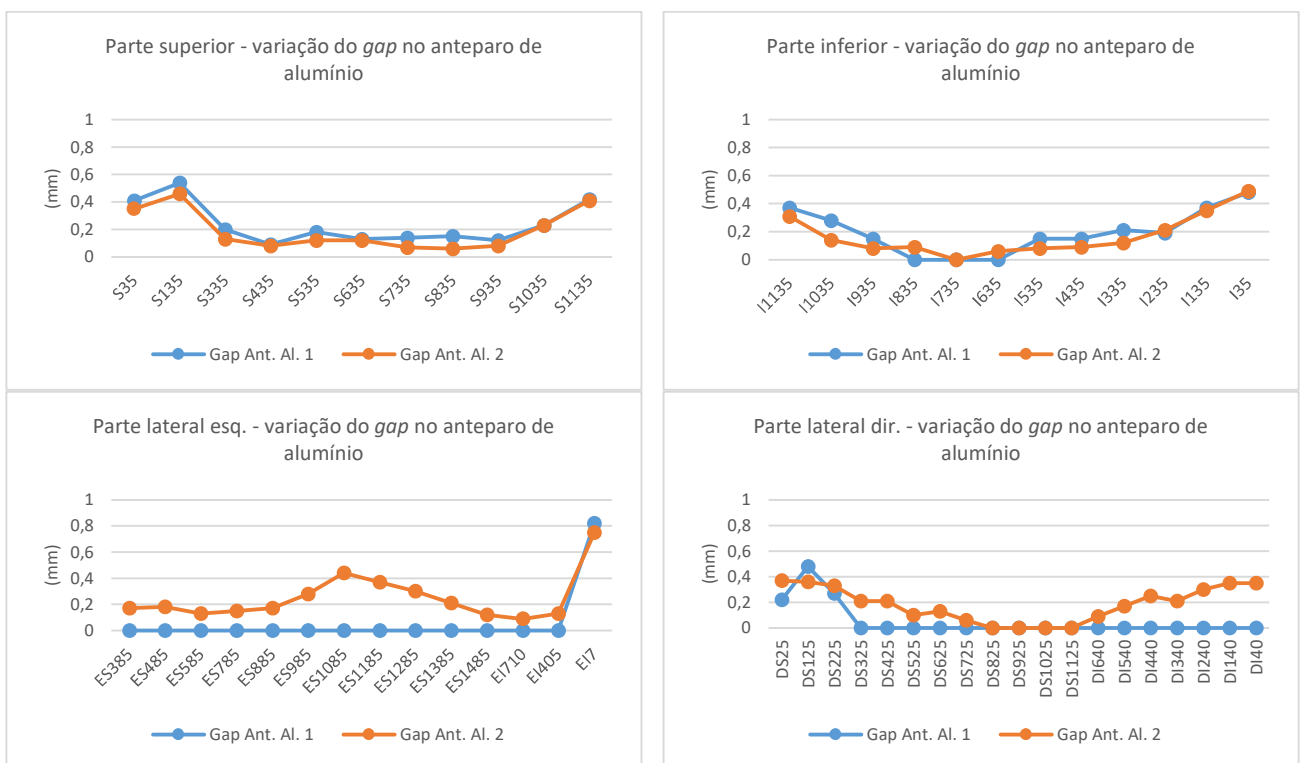
Na Fig. 8, são apresentadas as variações de espessura dos "vazios" observados nos anteparos de alumínio, por meio de microscopia eletrônica, em relação aos 57 corpos de prova do módulo fotovoltaico analisado.

Figura 8 - Gráficos com as variações de espessura dos "vazios" ao longo dos quatro perfis externos do módulo bifacial.

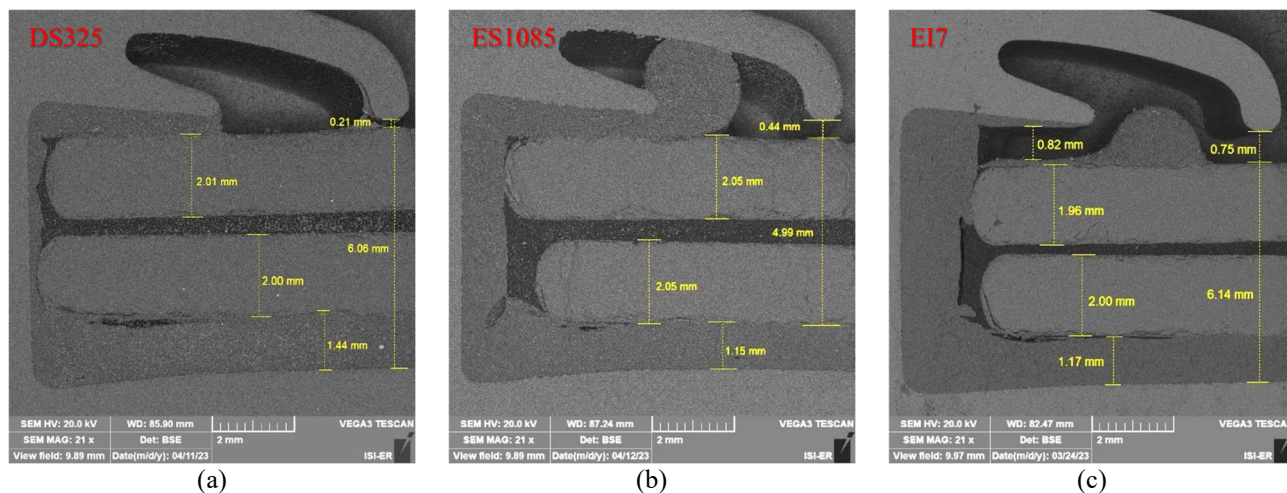
O maior espaçamento observado foi no perfil inferior esquerdo do módulo (Fig. 9c), com uma região apresentando 0,82 milímetros de “vazio” entre o primeiro anteparo de alumínio e o vidro superior, no entanto, ao longo de todo o perfil lateral do módulo é possível observar um certo grau de espaçamentos nesta interface. Este espaçamento tem maior incidência nas extremidades do módulo, com as partes centrais dos quatro perfis apresentando valores menores de espaçamento na interface. Ainda é possível observar nas imagens da microscopia, que parte dos vazios na interface são causados por falta de preenchimento de PU (Fig. 9c) ou extrusão de PU em excesso entre os dois anteparos de alumínio, ocasionando num levantamento do segundo anteparo de alumínio (Fig. 9b), ambos os casos podem ser comparados com uma deposição adequada da PU, conforme demonstrado na Fig. 9a.

Figura 9 - Comparação entre uma (a) amostra sem “vazios” na interface, uma (b) amostra com extrusão da PU e uma (c) amostra com deslocamento da PU.

Além disso, a investigação na interface formada entre o vidro superior e os anteparos de alumínio da moldura revelou a presença de espaçamentos, com destaque para o perfil inferior esquerdo do módulo, apresentando 0,82 milímetros de "vazio" entre o primeiro anteparo de alumínio e o vidro superior. Esses espaçamentos são mais evidentes nas extremidades do módulo, com variações ao longo do perfil lateral. A identificação de falta de preenchimento de PU e extrusão da PU nesta interface, podem comprometer a integridade estrutural dos módulos, especialmente em condições de deflexão ou torção, criando pontos de concentração de tensões.
