ANÁLISE DA ESPESSURA DOS VIDROS E DA INTERFACE MOLDURA-VIDRO EM MÓDULOS FOTOVOLTAICOS BIFACIAIS COM USO DE MICROSCOPIA ELETRÔNICA DE VARREDURA

Instituto SENAI de Inovação em Energias Renováveis (ISI-ER)

ANALYSIS OF GLASS THICKNESS AND FRAME-GLASS INTERFACE IN BIFACIAL PHOTOVOLTAIC MODULES USING SCANNING ELECTRON MICROSCOPY

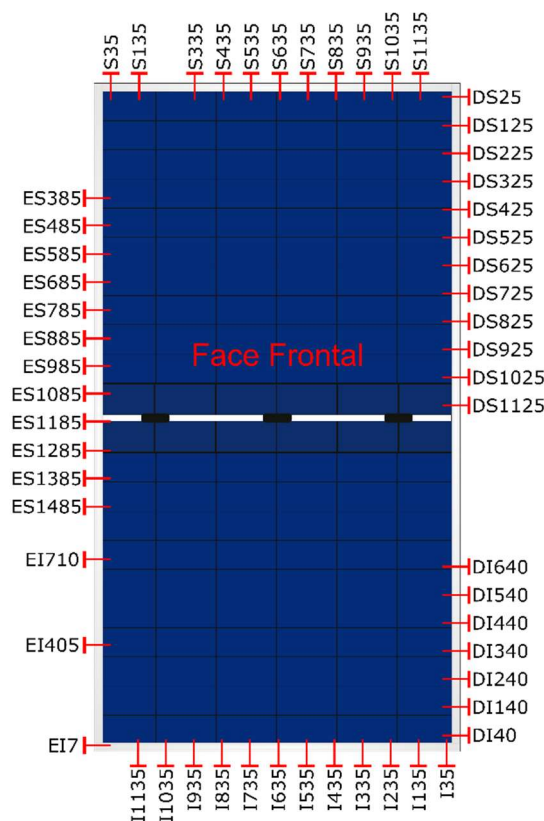
Figura 2 - Esquema de corte e nomenclatura adotada para os corpos de prova.

Em seguida, foi realizado um ensaio destrutivo para quantificar a variação no espaçamento na interface formada entre a moldura e o vidro. Para realização do ensaio destrutivo, foi utilizada uma máquina ferramenta de corte com jato de água modelo Flow Série Mach 3. Foram selecionados 57 corpos de prova ao longo de todo o perímetro externo do módulo fotovoltaico, os corpos de prova foram classificados em função da sua posição no módulo: superior (S), inferior (I), lado esquerdo (ES e EI) e lado direito (DS e DI), enquanto os números representam a distância em milímetros para a extremidade utilizada como referência. As amostras “S” tem sua referência iniciada do lado esquerdo do módulo e as amostras “I” tem sua referência iniciada do lado direito do módulo. As amostras “ES” e “DS” tem sua referência na parte superior do módulo, enquanto as amostras “EI” e “DI” tem sua referência na parte inferior do módulo. Por exemplo, a amostra “S35” foi retirada da parte superior do módulo, 35 milímetros a contar do lado esquerdo desta face. Já a amostra “ES385” foi retirada da parte esquerda do módulo, 385 milímetros a contar da parte superior, conforme pode ser observado na Fig. 2.

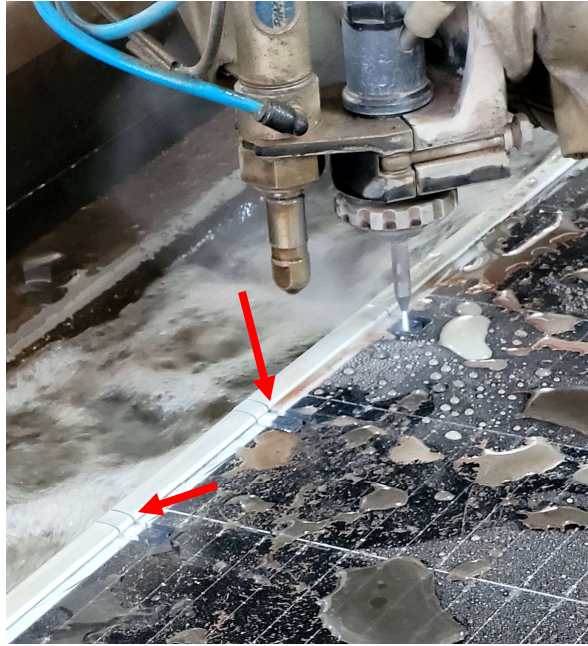
Figura 3 - Processo de corte dos corpos de prova.

O corte dos corpos de prova foi realizado partindo da face externa da moldura de alumínio se estendendo por 25 milímetros em direção ao centro do módulo, visando preservar a interface formada entre a moldura e as chapas de vidro superior e inferior. O processo de corte pode ser visto na Fig. 3, com as setas vermelhas indicando os corpos de prova cortados e prontos para remoção, e os corpos de prova separados de acordo com sua posição no módulo pode ser observado na Fig. 4.

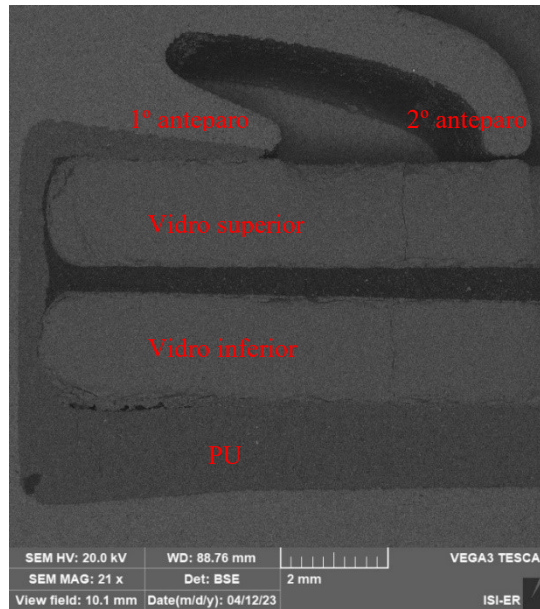
Figura 6 - Pontos de medição na interface vidros//moldura.

Foram avaliados os seguintes critérios nos corpos de prova analisados (Fig. 6):

- Espessura entre o 1º anteparo de alumínio (interno) e o vidro superior ou vazios no preenchimento de PU;
- Espessura entre o 2º anteparo de alumínio (externo) e o vidro superior ou vazios no preenchimento de PU;
- Espessura do vidro superior;
- Espessura do vidro inferior;
- Espessura do preenchimento de PU inferior;
- Espessura entre o 2º anteparo de alumínio (externo) e a base inferior da moldura.

Outro ponto observado nas medições foi a presença de "vazios" entre o vidro superior e os dois anteparos de alumínio, sendo esses anteparos responsáveis por posicionar os vidros dentro da moldura do módulo. Essas estruturas podem ser visualizadas acima do vidro superior na Fig. 6, em que o primeiro anteparo representa a estrutura interna e o segundo, a estrutura externa.
